FICHA TÉCNICA DE INTERVENCIONES

ANALISIS DEL INMUEBLE

La capilla se ubica a un costado del Liceo de hombres Gregorio Cordovez, al borde oriente de la zona típica de La Serena, Su entorno es urbano dentro de una Zona con colegios, conventos y parques. La Iglesia esta emplazada entre las calles Gandarillas y Manuel Rodríguez y fue construida en 1892.

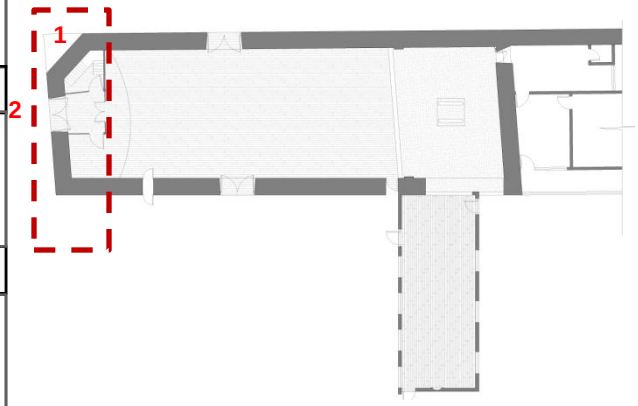
MURO SUR / FACHADA PRINCIPAL

1962 se le aplica cemento al adobillo, material no compatible con el adobe .
Destaca el ochavo de su esquina, el cual conforma un nicho donde yace la imagen de la virgen María de gran factura. Se aprecia una fisura de 3 metros en el muro que conforma este ochavo.

1892 excelente 1962: Malo
1987: Malo 2012: Regular

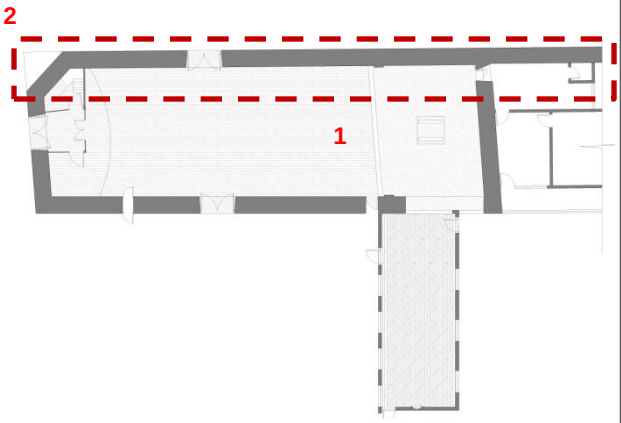
MURO ORIENTE

1962: se le aplica cemento al adobillo, material no compatible con el adobe .
1984: se remodeló internamente la iglesia, se pintaron las murallas.

1892 Excelente 1962: Malo
2012: Daños leves

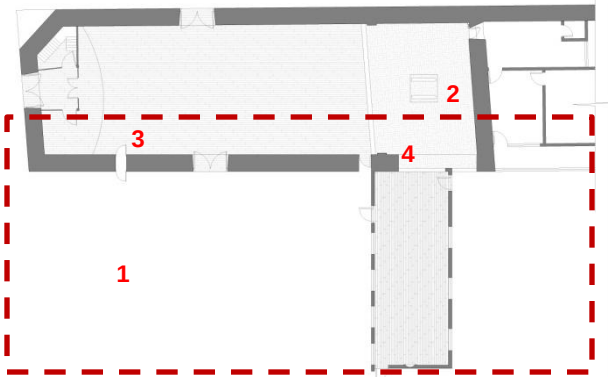
MURO PONIENTE

En la nave lateral al altar se ubica el coro de las Carmelitas, una intervención posterior construida con métodos y materiales más recientes.

1892 Excelente 1962: Malo
2012: Daños leves

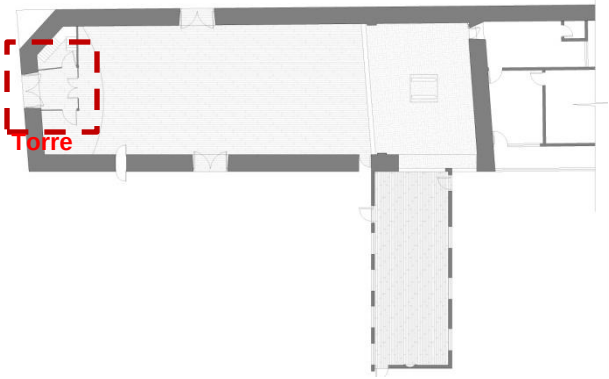
TORRE

Dentro de la torre, se aprecia el método constructivo con listoneado, intervenido posteriormente con mortero de cemento incompatible con la materialidad original de barro. 1962, se quitó el techo de calamina que estaba en mal estado por fibrocemento pizarreño.

1892 Excelente 1962: Malo
2012: Daños leves

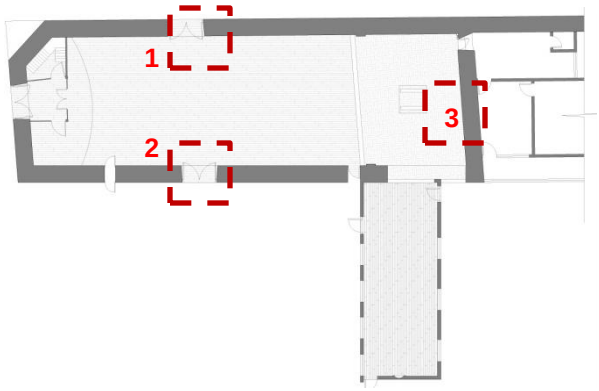
RETABLOS

En el año 1927, se encargó un altar de mármol y se hizo un retablo (posteriormente desarmado), en el que se colocó la imagen de Ntra. Sma. Madre del Carmen, actualmente en el coro de las religiosas
1962 se quitó el retablo. 1984 se dispuso el estado actual del presbiterio.

1892 Excelente 1962: Malo
2012: Daños leves

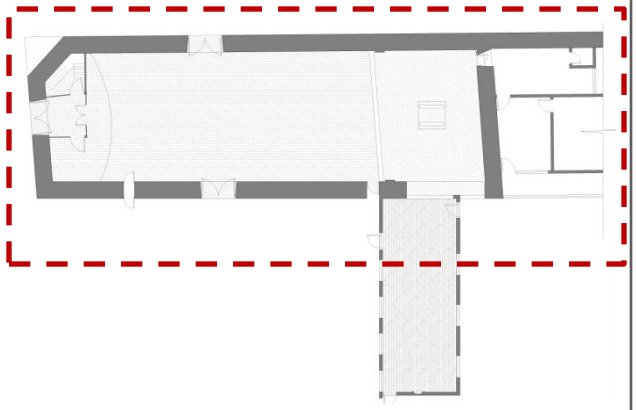
TECHUMBRE Y CIELO

1962 La Madre Manuela, hizo dos grandes arreglos, como fue techar la iglesia con el actual pizarreño, y arreglar la torre que con los terremotos se deterioró.

1892: Excelente 1962: Malo
2012: Daños leves

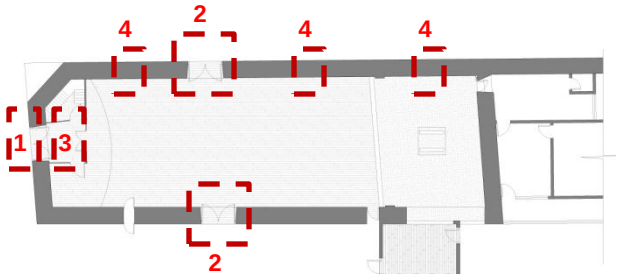
PUERTAS Y VENTANAS

1984, Se limpiaron las murallas de pinturas, Se limpiaron de pinturas las maderas, apareciendo el original Pino Oregón que tenían las puertas.
La carpintería de los pórticos tienen la influencia típica de los carpinteros europeos y norteamericanos llegados a la zona a mediados del siglo XIX.

8.- FECHA INTERVENCIONES:	9.- ESTADO DE CONSERVACION:
1984	1892 : Excelente 1984: Malo 2012: Regular
